Datum: 02.11.2022

Artenschutzrechtliche Einschätzung: Hauptstraße 42, Flst. Nr. 80/1 und 78/1 in 88317 Aichstetten

Artenschutzrechtliche Relevanzbegehung

Neubau eines Versand- und Lagergebäudes – Überplanung der gesamten Fläche

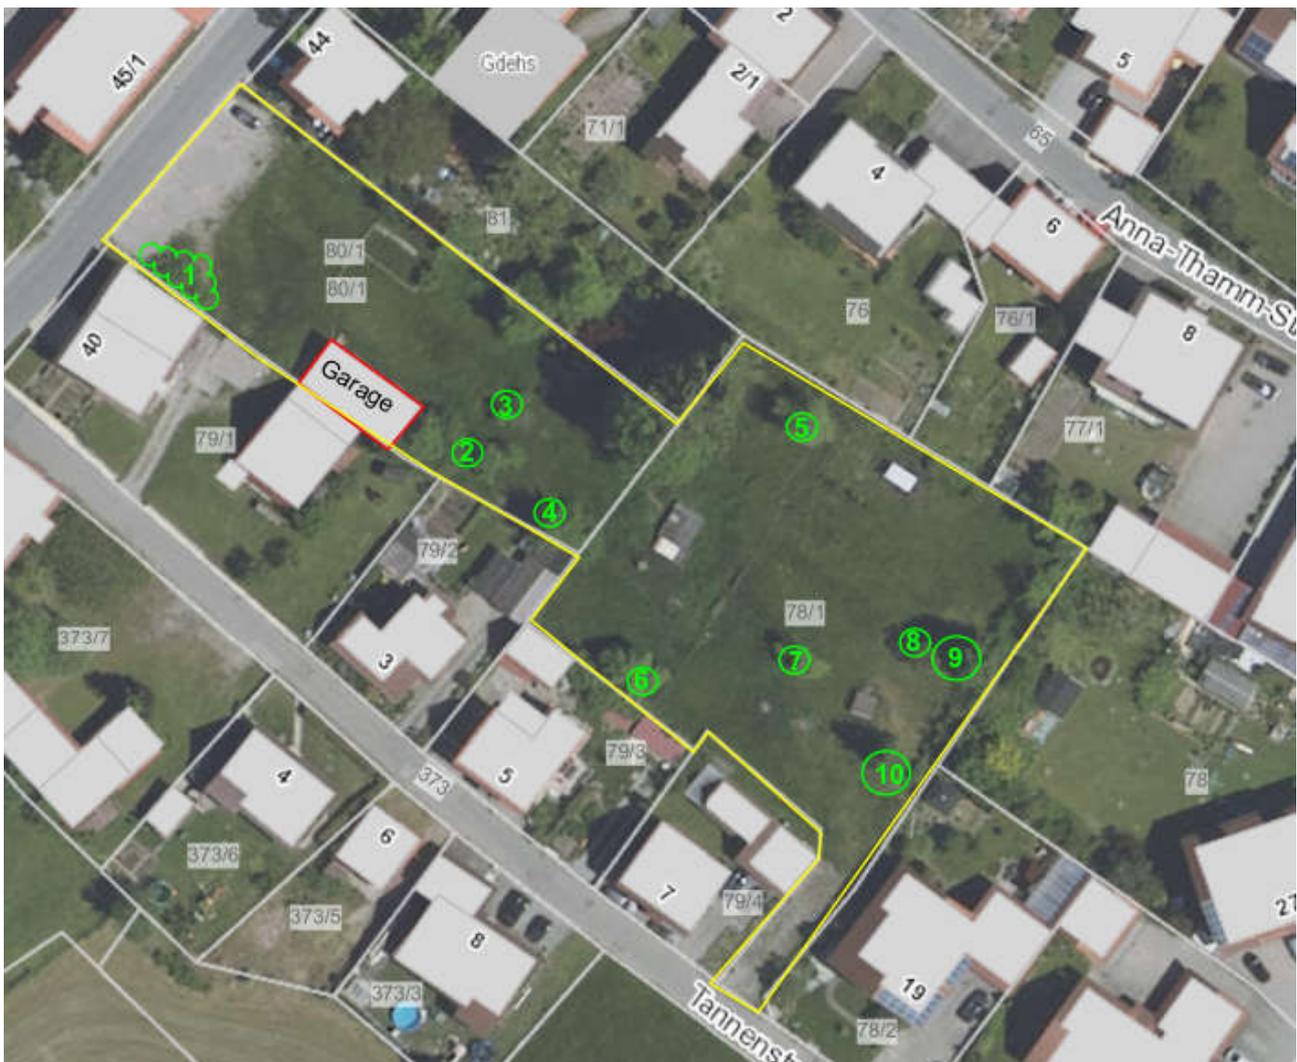
Abbildung 2: Übersichtsplan der Gehölze (Quelle Luftbild: LUBW)

Gehölze: Es handelt sich um einen aufgelassenen Garten mit insgesamt 9 Gehölzen und Weidenaufwuchs (Abbildung 2). Die Obstbäume sind allesamt überaltert und überwiegend bereits abgängig. In den Gehölzen wurden keine Vogelnester oder größere Höhlungen festgestellt (Tabelle 1). Kleine Singvogelnester sind jedoch auf Grund der noch vorhandenen Restbelaubung nicht gänzlich auszuschließen. Auf Grund der vorbelasteten Lage im Siedlungsgebiet – die Bebauung ist rund herum angrenzend - sind nur störungsunempfindliche und siedlungstypischen Vogelarten wie z.B. Amsel, Rotkehlchen, Zilpzalp oder Mönchsgrasmücke zu erwarten.

- Der Abbruch der Garage ist im Winterhalbjahr (1. Oktober bis spätestens 01. März) durchzuführen, da in diesem Zeitraum siedlungstypische Brutvögel (z.B. Hausrotschwanz) ausgeschlossen werden können.
- Entfernen der Gehölze im Winterhalbjahr (1. Oktober bis spätestens 01. März), da in diesem Zeitraum siedlungstypische Brutvögel (z.B. Amsel) ausgeschlossen werden können.

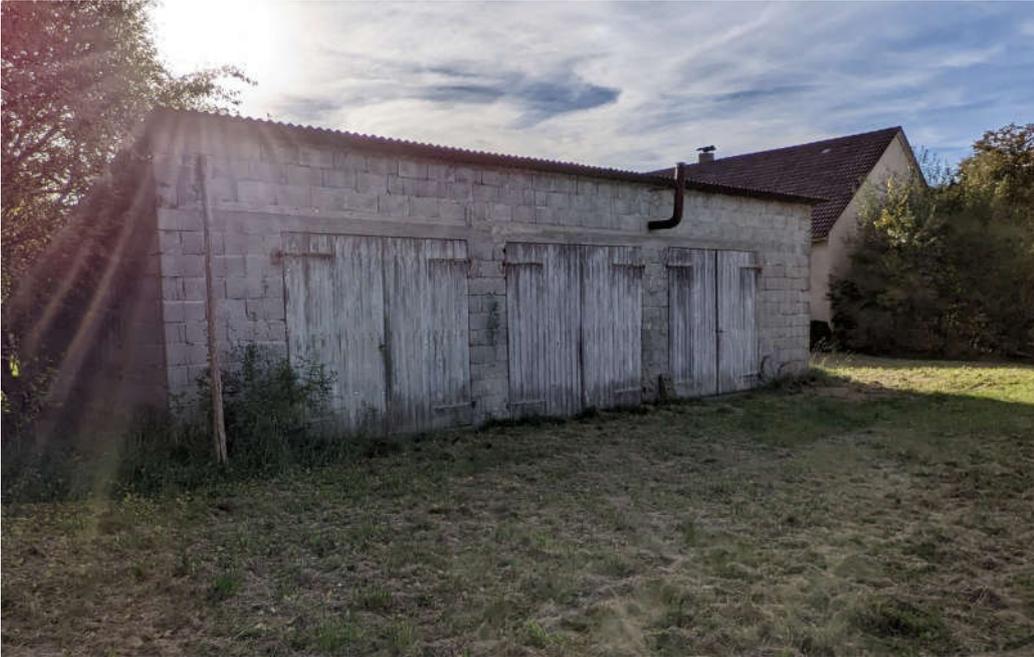
Garage mit Flachdach: Es handelt sich um drei Einzelräume, die jeweils durch ein Holztor gut verschlossen sind (Abbildungen 3+4). Die Räume werden als Lager und Werkstatt genutzt. In den Innenräumen (Abbildung 5) wurden keine Spuren von Fledermäusen oder Vögeln festgestellt. Auch an der Außenfassade sind keine Nester o.ä. festgestellt worden.

Abbildung 3: Garage im künftigen Baufeld, 5.10.2022

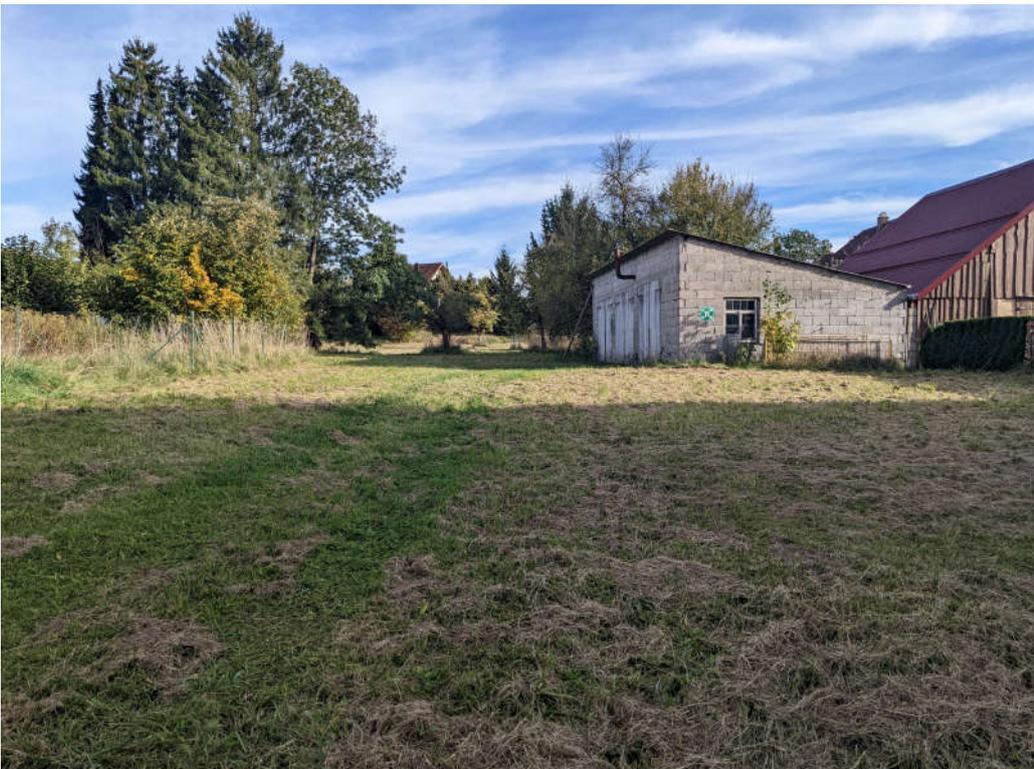
Abbildung 4: Geltungsbereich und Garage aus Westen, 5.10.2022

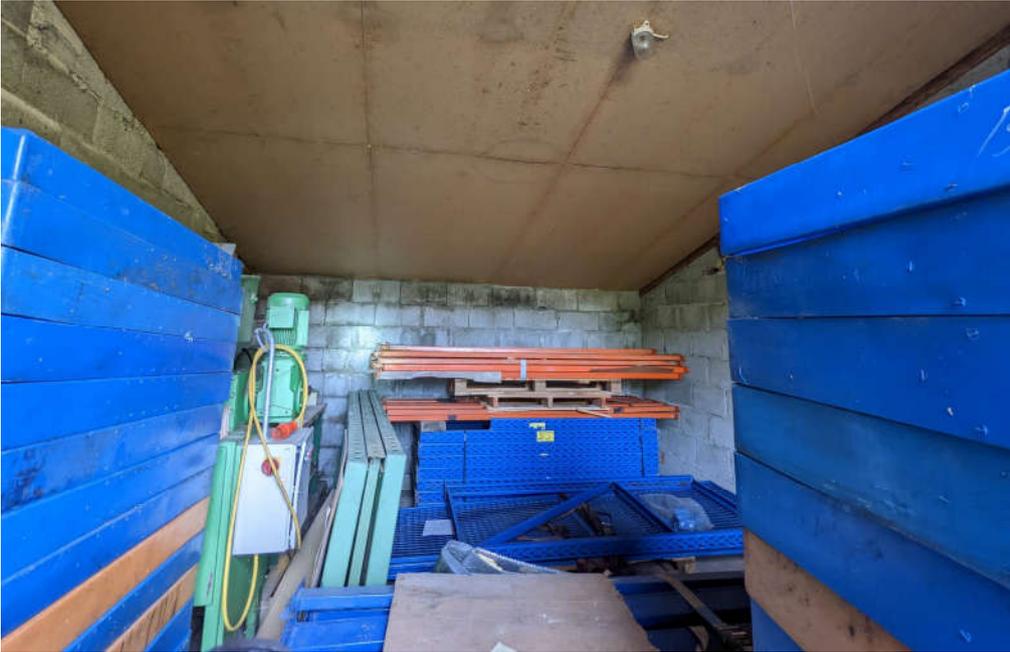
Abbildung 5: Innenraum der Garage, 5.10.2022

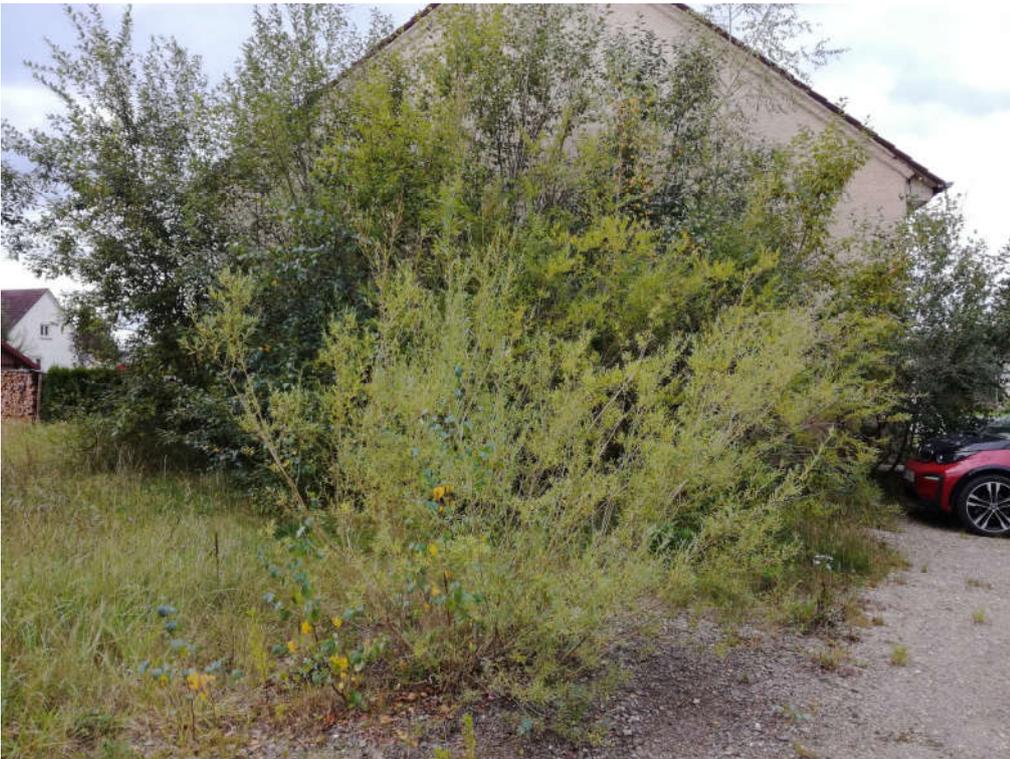
Abbildung 6: Weidenaufwuchs, 5.10.2022

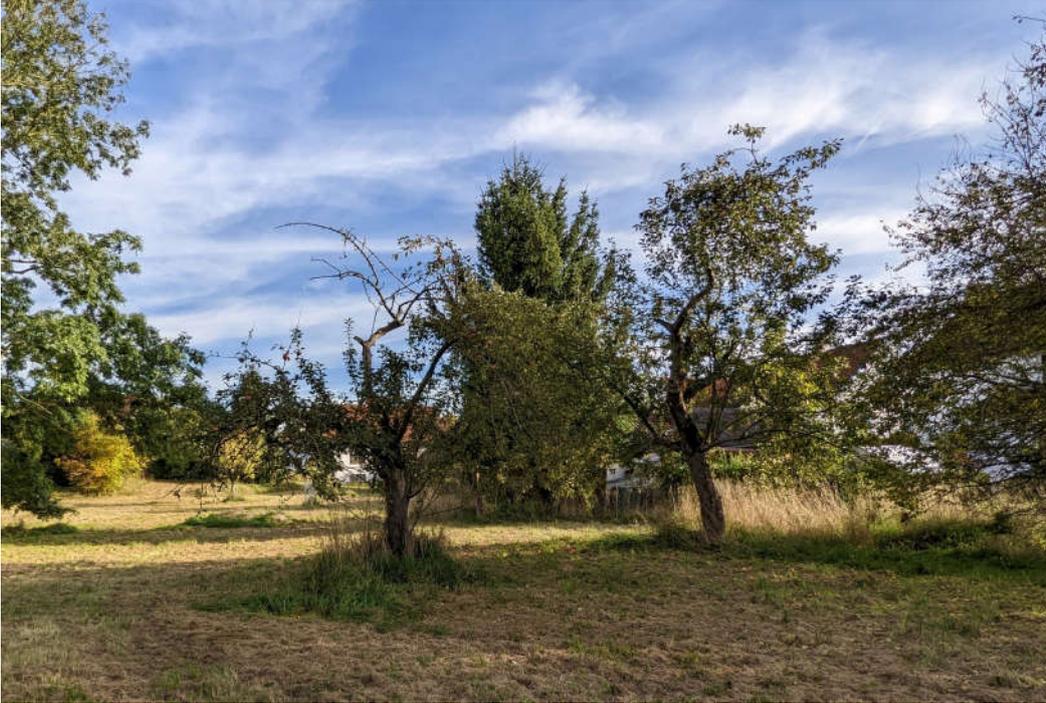
Nr.	Art	BHD cm	Zustand / Beschreibung 05.10.2022
1	Weidenjungaufwuchs	--	
2	Apfelbaum	40	Kleine und oberflächliche / wenig tiefe Asthöhlungen
3	Apfelbaum	25	Halbstamm, lediglich dünne Totholzäste, keine Nester oder Höhlungen
4	Fichte	20	Keine relevanten Strukturen
5	Apfelbaum	35	abgängig
6	Apfelbaum	40	Kleine und oberflächliche / wenig tiefe Asthöhlungen
7	Apfelbaum	50	Stammhöhle leer und der Witterung gänzlich ausgesetzt, abgängig
8	Walnuss	20	Keine relevanten Strukturen
9	Fichte	30	Keine relevanten Strukturen
10	Fichte	30	Keine relevanten Strukturen

Abbildung 7: Baumnr. 2+3 aus Westen, 5.10.2022

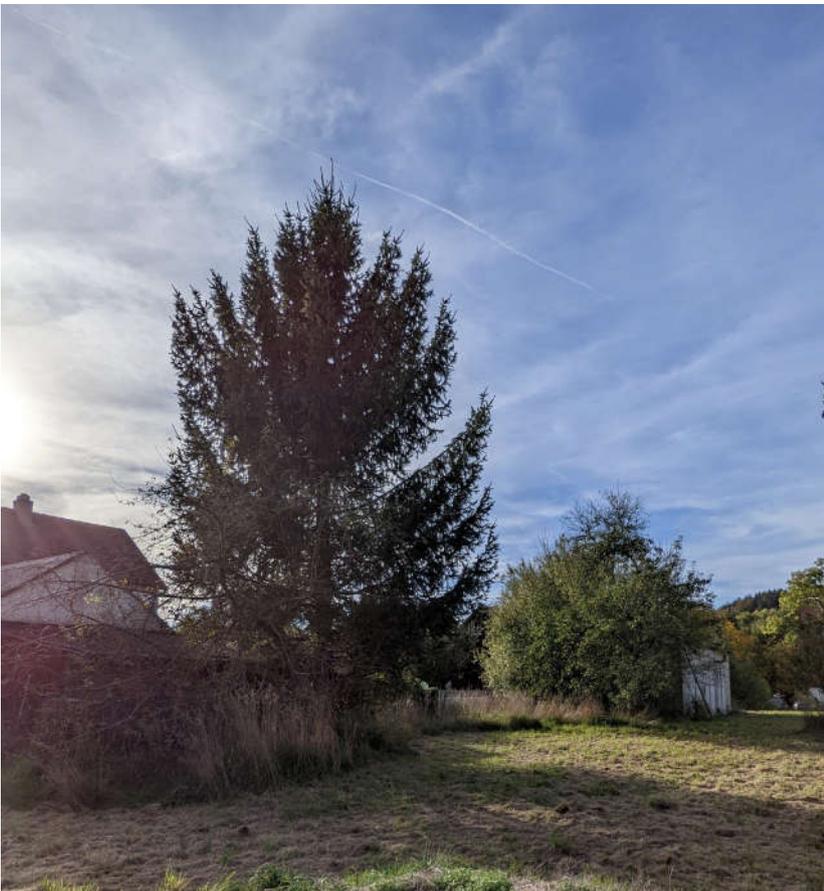
Abbildung 8: Fichte - Baumnr. 4 aus Osten, 5.10.2022

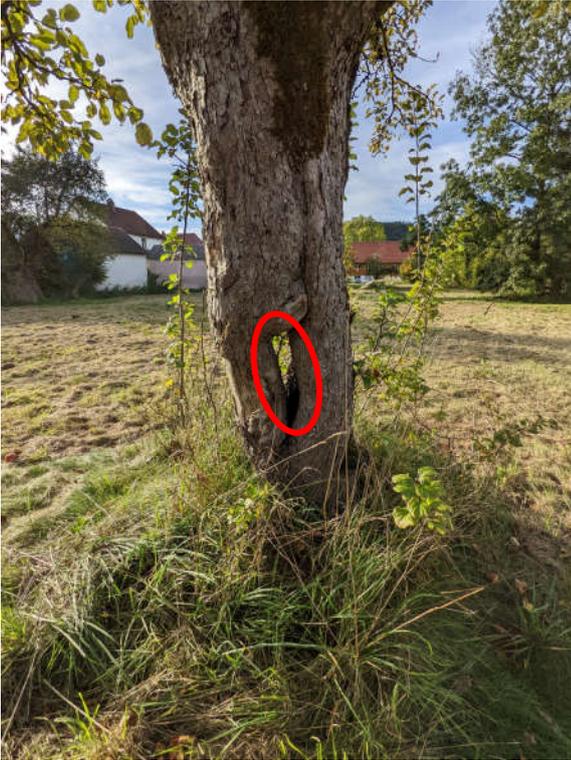
Abbildung 9: Höhlung am Stammfuß von Baumnr. 7. 05.10.2022
